前照灯の光度及び照射光線の向き 適切な整備・調整のお願い

中国検査部岡山事務所

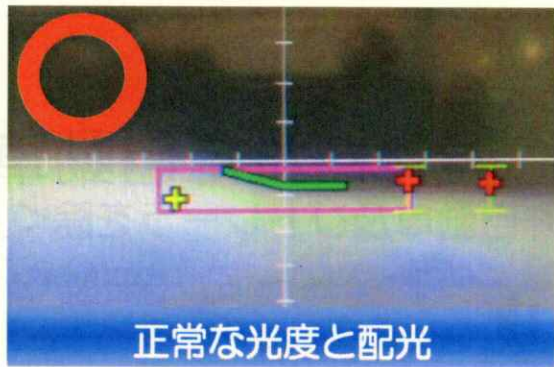
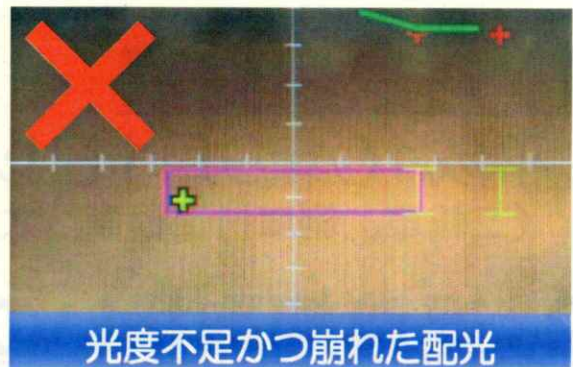
ロービーム計測で基準不適合となる自動車の多くは、レンズ面の劣化、内部リフレクタの劣化、前照灯ユニットと相性の悪いバルブに交換してしまった等により、光度が不足したり配光が崩れてしまった状態のまま受検しているものがほとんどです。

ロービーム計測対象車については、ロービームの光度及び照射光線の向きが基準に適合するよう、受検する前に適切な整備・調整をお願いします。

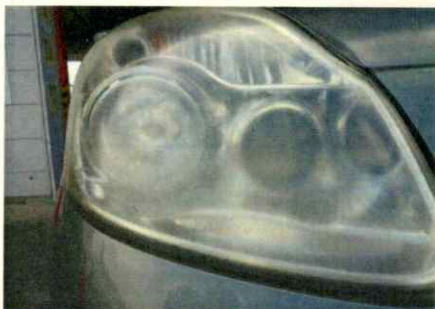
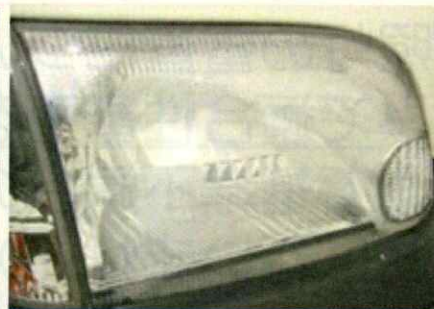
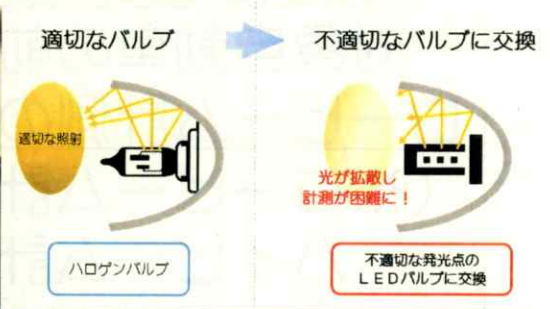
↓↓↓ 適切な整備・調整が必要となる事例 ↓↓↓

相性の悪いバルブに交換
